Uw kenmerk -  
Ons kenmerk -  
Behandeld door 5.1.2e  
Datum 6 mei 2025  
Onderwerp Woo-besluit

Op 8 april 2025 heeft u ons college van burgemeester en wethouders op grond van de Wet open overheid ("Woo") een Woo-verzoek gestuurd met betrekking tot rapporten over de brandveiligheid van Schip I en II aan de Beeldsnijderstraat te Zwolle uit 2020 en 2025 uitgevoerd door BJH Safety Services.

Het onderzoeken van de staat van de brandveiligheidsvoorzieningen in één van de twee identieke woongebouwen aan de Beeldsnijderstraat te Zwolle. Hiervoor zullen wij het RVN van het gebouw vaststellen, en daarmee een oordeel vormen over de rechtmatigheid, noodzaak en juistheid van de voorzieningen. Het primaire resultaat van dit onderzoek zal een overzicht zijn van het huidige beoordelingskader, en de gebreken wanneer het gebouw aan dit kader wordt getoetst. In de conclusie zullen wij een aanpak adviseren met betrekking tot de gebreken. Dit kan een direct advies tot herstel zijn, maar ook een advies tot herijking van de situatie, of tot het doen van vervolgonderzoek.

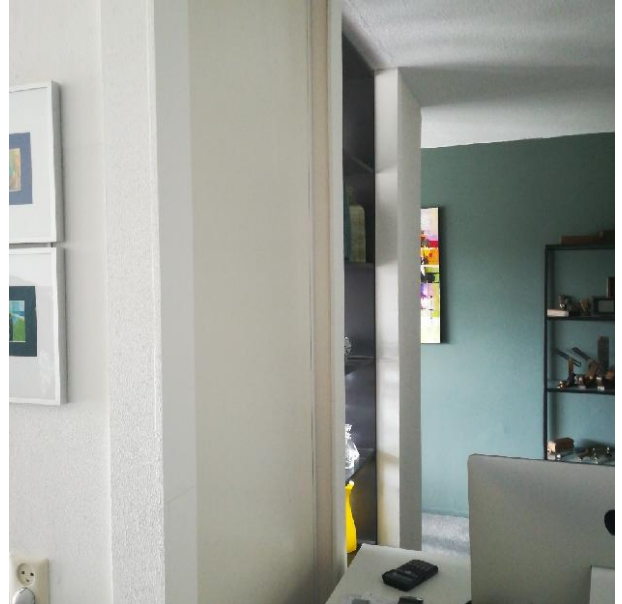
### Gebrek : 103002-002

- 1x Wandopbouw onvoldoende**  
De wandopbouw op zich is onvoldoende om de gevraagde brandwerendheid te kunnen garanderen.  
De wand, of het gedeelte ervan wat niet voldoet, dient vervangen te worden door een wandsysteem wat voldoende brandwerend is. Let hierbij ook op de samenhang met systemen die door de wand voeren (bijvoorbeeld ventilatiekanalen), waarvoor in de wand zelf aanvullende voorzieningen nodig kunnen zijn.

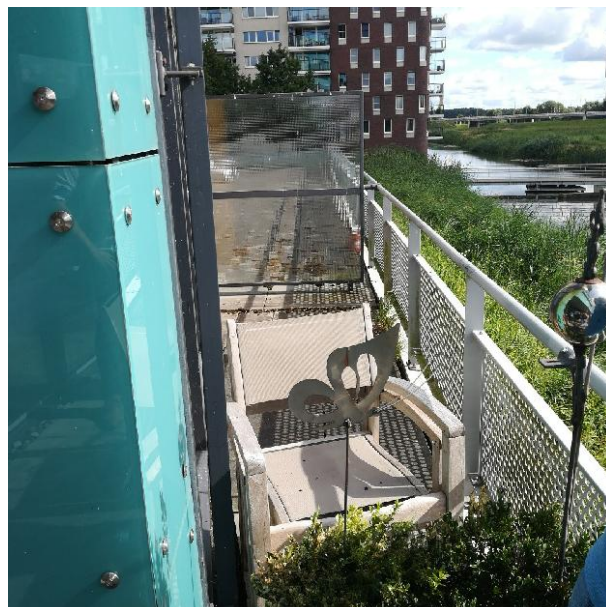
### Gebrek : 103002-003

- 1x Vluchtroute geblokkeerd**  
De vluchtroute is niet (goed) bruikbaar door het afgesloten zijn van uitgangen, of het aanwezig zijn van obstakels in de vluchtroute.  
De vluchtroutes dienen te allen tijde over de minimaal noodzakelijke breedte vrijgehouden te worden van obstakels.  
De belemmeringen dienen direct te worden verwijderd, zodat de vluchtroutes bruikbaar blijven.

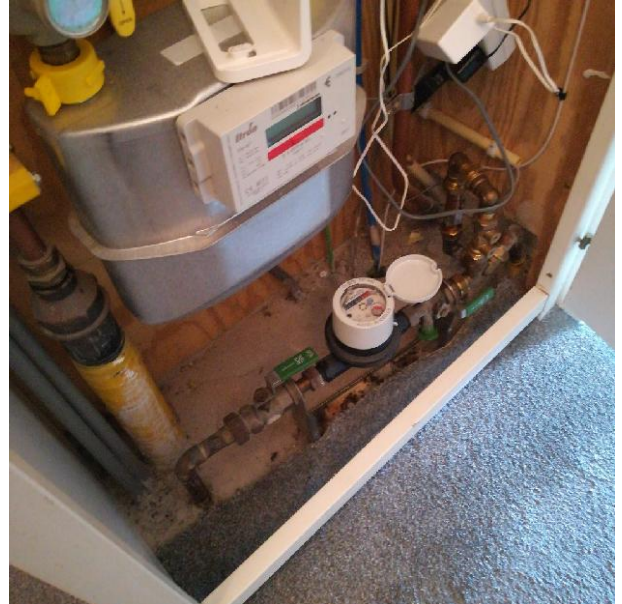
### Gebrek : 103002-005

- 2x Doorvoer metaal (0-25 mm)**  
Doorvoering van metaal, kleiner dan Ø25 mm (al dan niet voorzien van isolatie) gaat zonder brandwerende voorzieningen door brandscheiding.  
De doorvoering brandwerend afwerken met een voor dit type brandscheiding aantoonbaar correcte applicatie. Houd rekening met evt. beugeling en terugplaatsen van de isolatie.

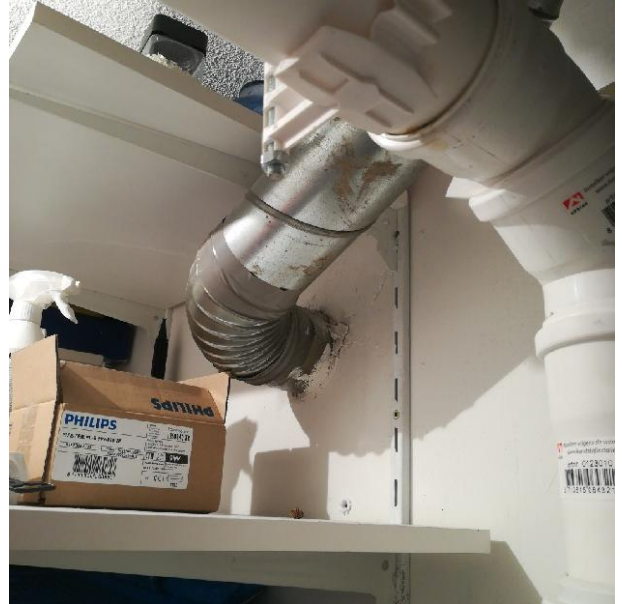
### Gebrek : 103002-007

- 2x Ventilatiekanaal rond (0-125 cm)**  
Doorvoer rond luchtkanaal kleiner dan Ø125 cm (al dan niet voorzien van isolatie) gaat met onvoldoende brandwerende voorzieningen door brandscheiding.  
Het luchtkanaal brandwerend afwerken met een voor dit type brandscheiding aantoonbaar correcte applicatie. Houd rekening met evt. beugeling, en de stringente en specifieke montagevoorschriften (in- en uit de wand geplaatst) bij lichte scheidingswanden! Bij toepassing van een brand- of vlinderklep dient bij voorkeur het kanaal met een flexibele aansluiting aan de brand- of vlinderklep te worden bevestigd. Bij een vlinderklep moet het blad in lijn met de brandscheiding worden geplaatst. Ook dient een inspectiemogelijkheid worden opgenomen door een deel van het kanaal demonteerbaar te maken.

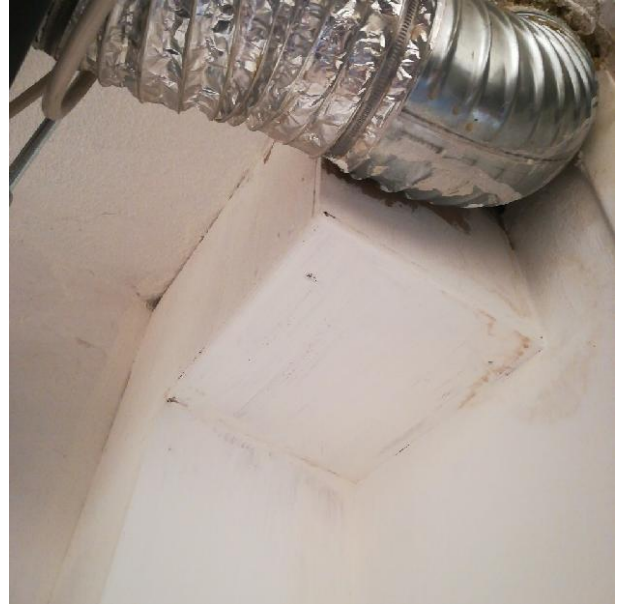
### Gebrek : 103002-008

- 1x Wandopbouw onvoldoende**  
De wandopbouw op zich is onvoldoende om de gevraagde brandwerendheid te kunnen garanderen.  
De wand, of het gedeelte ervan wat niet voldoet, dient vervangen te worden door een wandsysteem wat voldoende brandwerend is. Let hierbij ook op de samenhang met systemen die door de wand voeren (bijvoorbeeld ventilatiekanalen), waarvoor in de wand zelf aanvullende voorzieningen nodig kunnen zijn.

onduidelijk waarvoor deze versleepte schacht dient. afgewerkt met dun plaatmateriaal. Niet goed te beoordelen of dit een gebrek is.

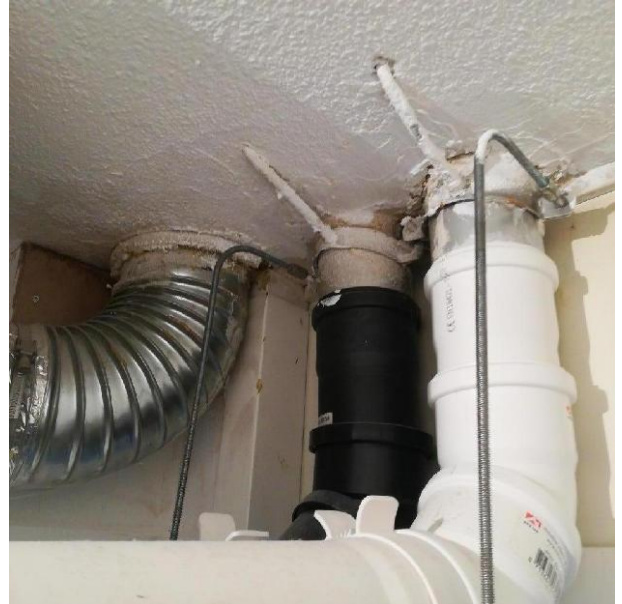
### Gebrek : 103002-010

- 3x Ventilatiekanaal rond (0-125 cm)**  
Doorvoer rond luchtkanaal kleiner dan Ø125 cm (al dan niet voorzien van isolatie) gaat met onvoldoende brandwerende voorzieningen door brandscheiding.  
Het luchtkanaal brandwerend afwerken met een voor dit type brandscheiding aantoonbaar correcte applicatie. Houd rekening met evt. beugeling, en de stringente en specifieke montagevoorschriften (in- en uit de wand geplaatst) bij lichte scheidingswanden! Bij toepassing van een brand- of vlinderklep dient bij voorkeur het kanaal met een flexibele aansluiting aan de brand- of vlinderklep te worden bevestigd. Bij een vlinderklep moet het blad in lijn met de brandscheiding worden geplaatst. Ook dient een inspectiemogelijkheid worden opgenomen door een deel van het kanaal demonteerbaar te maken.

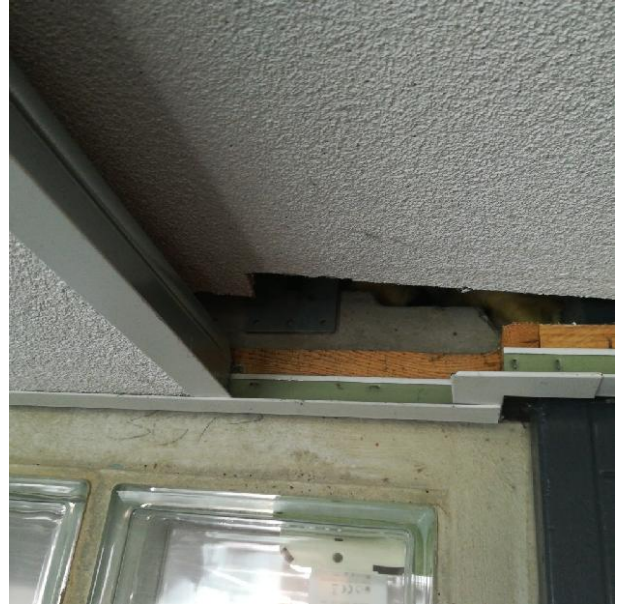
### Gebrek : 103002-018

- 1x Wandopbouw onvoldoende**  
De wandopbouw op zich is onvoldoende om de gevraagde brandwerendheid te kunnen garanderen.  
De wand, of het gedeelte ervan wat niet voldoet, dient vervangen te worden door een wandsysteem wat voldoende brandwerend is. Let hierbij ook op de samenhang met systemen die door de wand voeren (bijvoorbeeld ventilatiekanalen), waarvoor in de wand zelf aanvullende voorzieningen nodig kunnen zijn.

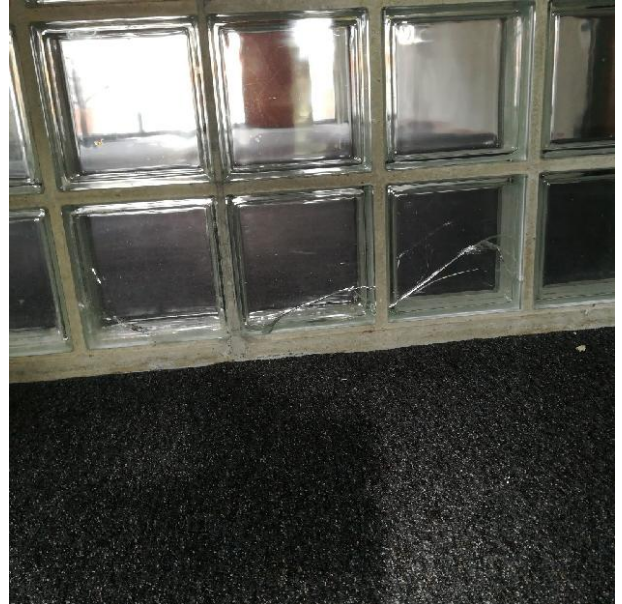
### Gebrek : 103002-023

- 1x Wandopbouw onvoldoende**  
De wandopbouw op zich is onvoldoende om de gevraagde brandwerendheid te kunnen garanderen.  
De wand, of het gedeelte ervan wat niet voldoet, dient vervangen te worden door een wandsysteem wat voldoende brandwerend is. Let hierbij ook op de samenhang met systemen die door de wand voeren (bijvoorbeeld ventilatiekanalen), waarvoor in de wand zelf aanvullende voorzieningen nodig kunnen zijn.

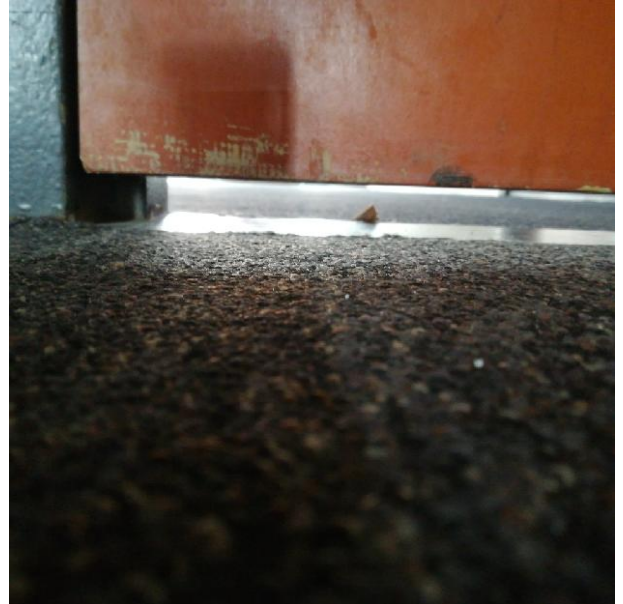
### Gebrek : 103002-024

- 1x**      **Deur: onvoldoende brandwerend**  
De toegepaste deur is onvoldoende brandwerend, hetzij door de kwaliteit van de deur zelf, of door toevoegingen of openingen welke naderhand zijn aangebracht.  
Zie voor herstelmaatregelen de toelichting bij dit gebrek.

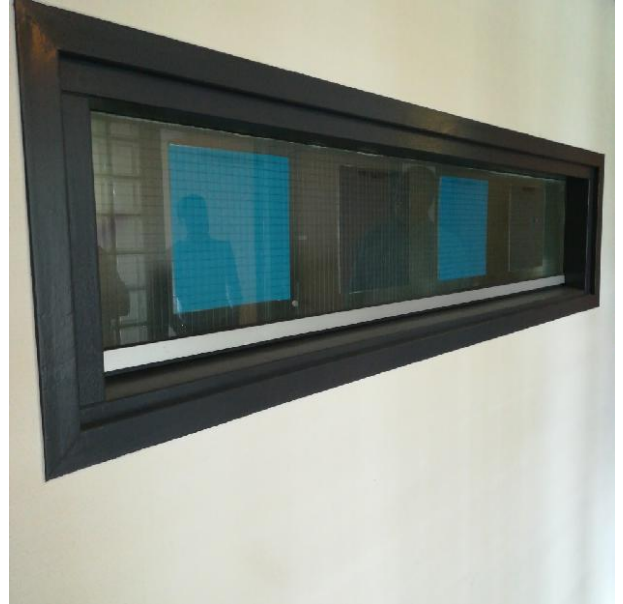
### Gebrek : 103002-025

- 1x Beglazing: onjuiste brandwerendheid**  
Het toegepaste type beglazing is niet getest voor deze specifieke situatie, of de beglazing is niet volgens specificatie aangebracht.  
Het juiste type beglazing aanbrengen, en volgens specificaties glasfabrikant plaatsen. Let hierbij op de richting van de brandwerendheid, en de te behalen prestaties (E/EW/EI).
- 1x Kozijn: glaslatten niet geschroefd**  
De toegepaste glaslatten zijn voldoende brandwerend, maar niet op de juiste manier bevestigd.  
Glaslatten evenwijdig aan het glas om de 150/200 mm h.o.h. schroeven.
- 1x Kozijn: glaslatten niet brandwerend**  
De toegepaste glaslatten zijn niet of onvoldoende brandwerend.  
Glaslatten vervangen door hardhouten exemplaren van voldoende afmeting voor de gevraagde brandwerendheid.  
Evenwijdig aan het glas om de 150/200 mm h.o.h. schroeven.

SDG kan in kleine oppervlaktes een EW-brandwerendheid behalen, en zou hier kunnen volstaan. Het aluminium beglazingsprofiel is echter niet brandwerend, en de glaslatten zijn niet geschroefd. Het gehele kozijn vormt hiermee een gebrek. Omdat het glas ook de zwakste schakel is in de wand die de woning van de gang scheidt, zouden wij adviseren de beglazing te vervangen door een moderne EW-30 beglazing.

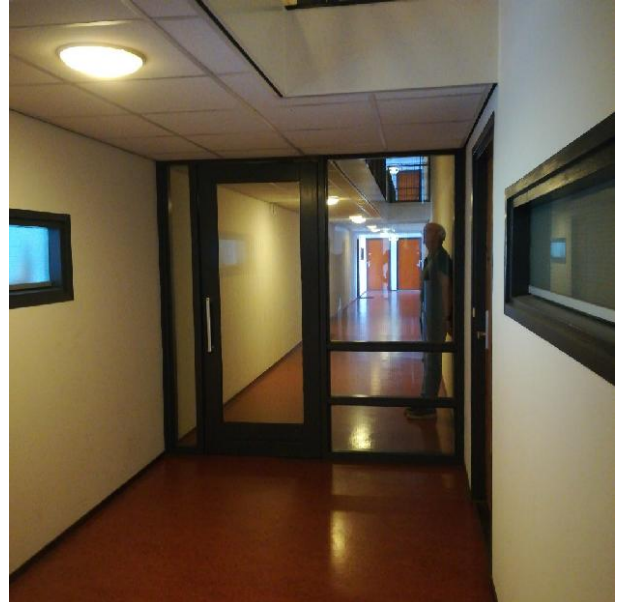
### Gebrek : 103002-026

- 16x Kozijn: glaslatten niet geschroefd**  
De toegepaste glaslatten zijn voldoende brandwerend, maar niet op de juiste manier bevestigd. Glaslatten evenwijdig aan het glas om de 150/200 mm h.o.h. schroeven.

- 1x Kozijn: hang- en sluitwerk**  
Het hang- en sluitwerk is niet correct aangebracht of afgewerkt.  
Het hang- en sluitwerk dient aangebracht te zijn conform de detaillering bij de specifieke testen voor het kozijn/deur constructie. Ook dient het waar nodig te zijn ingepakt, wanneer de testsituatie dit voorschrijft. Zie voor herstelmaatregelen de toelichting bij dit gebrek.

- 1x Kozijn: gebrek sluitfunctie**  
De deur sluit niet goed of niet volledig, vanwege blokkades of niet-functioneel hang- en sluitwerk.  
De sluitfunctie van de deur dient hersteld te worden, en de blokkade dient te worden weggenomen. Aandachtspunt hierbij is dat de brandwerende deuren in een dagschoot of gelijkwaardige sluithulp dienen te vallen. Wanneer deze niet aanwezig is dient ze te worden aangebracht. Hierbij kan ook gedacht worden aan een vrijlooperdranger of een dictator.

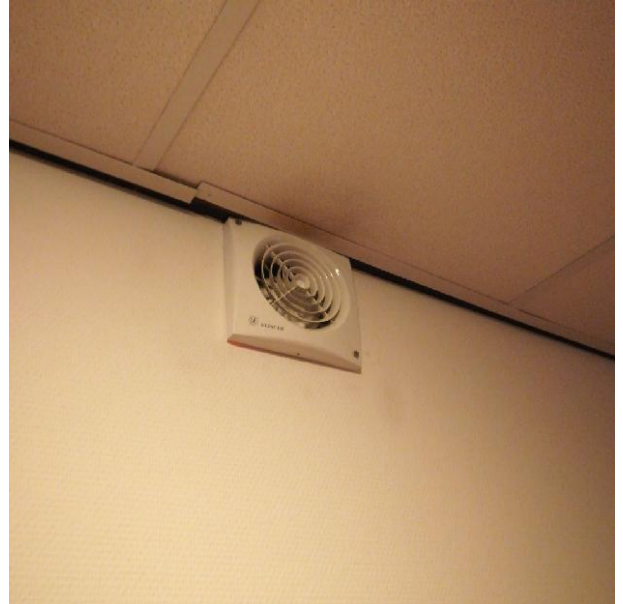
- 1x Ventilatiekanaal rond (0-125 cm)**  
Doorvoer rond luchtkanaal kleiner dan Ø125 cm (al dan niet voorzien van isolatie) gaat met onvoldoende brandwerende voorzieningen door brandscheiding.  
Het luchtkanaal brandwerend afwerken met een voor dit type brandscheiding aantoonbaar correcte applicatie. Houd rekening met evt. beugeling, en de stringente en specifieke montagevoorschriften (in- en uit de wand geplaatst) bij lichte scheidingswanden! Bij toepassing van een brand- of vlinderklep dient bij voorkeur het kanaal met een flexibele aansluiting aan de brand- of vlinderklep te worden bevestigd. Bij een vlinderklep moet het blad in lijn met de brandscheiding worden geplaatst. Ook dient een inspectiemogelijkheid worden opgenomen door een deel van het kanaal demonteerbaar te maken.

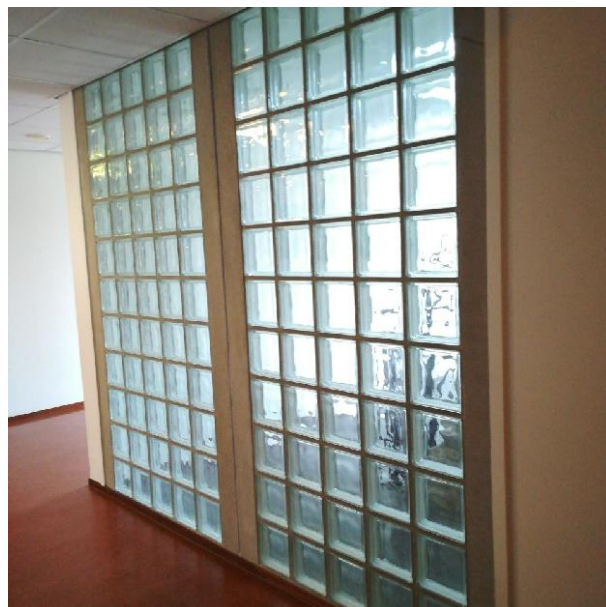
### Gebrek : 103002-029

- 4x Wandopbouw onvoldoende**  
De wandopbouw op zich is onvoldoende om de gevraagde brandwerendheid te kunnen garanderen.  
De wand, of het gedeelte ervan wat niet voldoet, dient vervangen te worden door een wandsysteem wat voldoende brandwerend is. Let hierbij ook op de samenhang met systemen die door de wand voeren (bijvoorbeeld ventilatiekanalen), waarvoor in de wand zelf aanvullende voorzieningen nodig kunnen zijn.

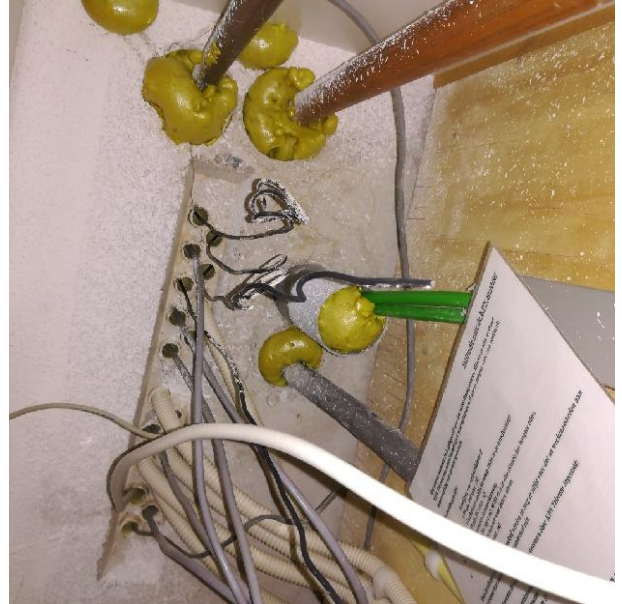
### Gebrek : 103002-035

- 3x Doorvoer kunststof (0-50 mm)**  
Doorvoering van kunststof, kleiner dan Ø50 mm (al dan niet voorzien van isolatie) gaat zonder brandwerende voorzieningen door brandscheiding.  
De doorvoering brandwerend afwerken met een voor dit type brandscheiding aantoonbaar correcte applicatie. Houd rekening met evt. beugeling en terugplaatsen van de isolatie.

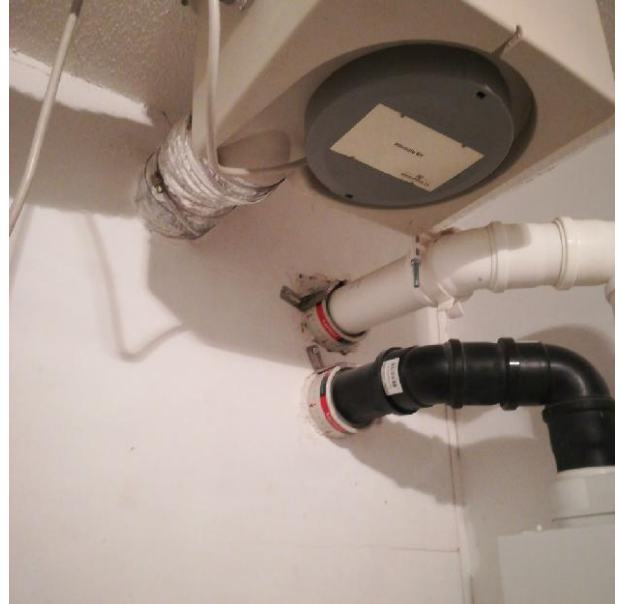
### Gebrek : 103002-037

- 1x Ventilatiekanaal rond (0-125 cm)**  
Doorvoer rond luchtkanaal kleiner dan Ø125 cm (al dan niet voorzien van isolatie) gaat met onvoldoende brandwerende voorzieningen door brandscheiding.  
Het luchtkanaal brandwerend afwerken met een voor dit type brandscheiding aantoonbaar correcte applicatie. Houd rekening met evt. beugeling, en de stringente en specifieke montagevoorschriften (in- en uit de wand geplaatst) bij lichte scheidingswanden! Bij toepassing van een brand- of vlinderklep dient bij voorkeur het kanaal met een flexibele aansluiting aan de brand- of vlinderklep te worden bevestigd. Bij een vlinderklep moet het blad in lijn met de brandscheiding worden geplaatst. Ook dient een inspectiemogelijkheid worden opgenomen door een deel van het kanaal demonteerbaar te maken.

de RGA is hier op een juiste manier voorzien van manchetten. Van het MV kanaal kunnen we niet visueel vaststellen of er een vlinderklep is toegepast. Wanneer dit het geval zou zijn, wordt er in de meeste gevallen een sticker bij de doorvoering geplaatst, welke hier niet aanwezig is. Vooralsnog zien wij dit dus als een gebrek.

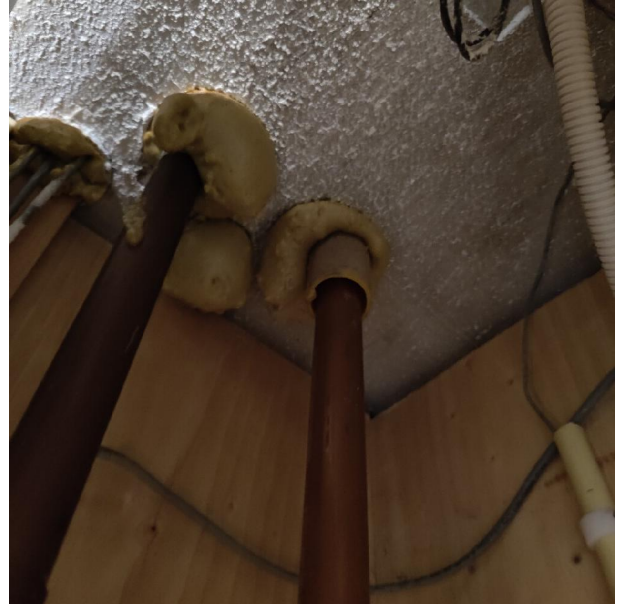
### Gebrek : 103002-010

- 69stp Overig: Doorvoeren**  
Deze specifieke doorvoering voldoet niet aan de vereiste brandwerendheid.  
Zie voor verdere omschrijving en herstelmaatregelen de toelichting bij dit gebrek.

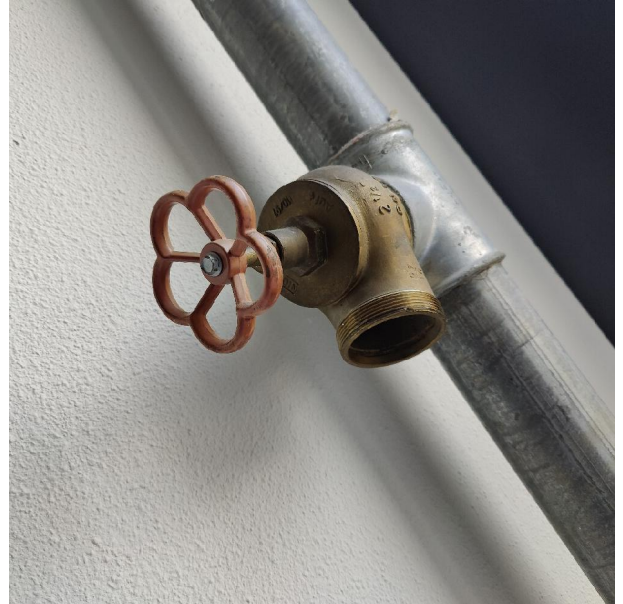
### Gebrek : 103002-020

- 1stp Overig: Installatietechnisch**  
Deze installatietechnische component voldoet niet aan de daarvoor geldende eisen.  
Zie voor verdere omschrijving en herstelmaatregelen de toelichting bij dit gebrek.
