Uw kenmerk -  
Ons kenmerk -  
Behandeld door 5.1.2e  
Datum 6 mei 2025  
Onderwerp Woo-besluit

Op 8 april 2025 heeft u ons college van burgemeester en wethouders op grond van de Wet open overheid ("Woo") een Woo-verzoek gestuurd met betrekking tot rapporten over de brandveiligheid van Schip I en II aan de Beeldsnijderstraat te Zwolle uit 2020 en 2025 uitgevoerd door BJH Safety Services.

Het onderzoeken van de staat van de brandveiligheidsvoorzieningen in één van de twee identieke woongebouwen aan de Beeldsnijderstraat te Zwolle. Hiervoor zullen wij het RVN van het gebouw vaststellen, en daarmee een oordeel vormen over de rechtmatigheid, noodzaak en juistheid van de voorzieningen. Het primaire resultaat van dit onderzoek zal een overzicht zijn van het huidige beoordelingskader, en de gebreken wanneer het gebouw aan dit kader wordt getoetst. In de conclusie zullen wij een aanpak adviseren met betrekking tot de gebreken. Dit kan een direct advies tot herstel zijn, maar ook een advies tot herijking van de situatie, of tot het doen van vervolgonderzoek.

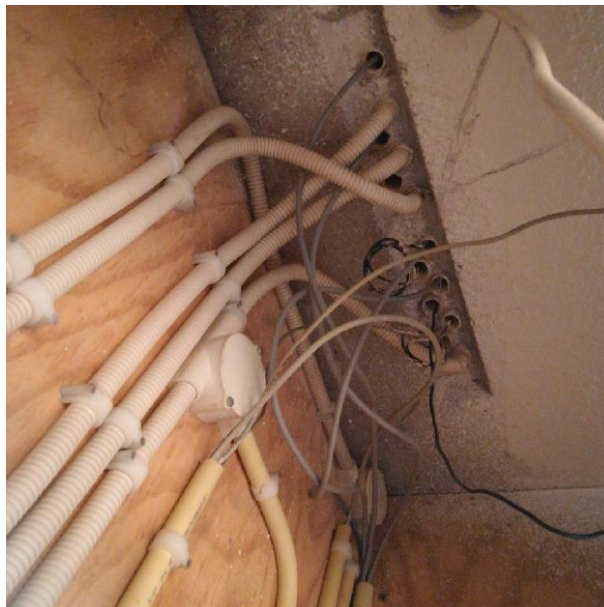
Leidingen lopen in vloer vanuit MK en schachten naar de contactpunten. geen gebrek.

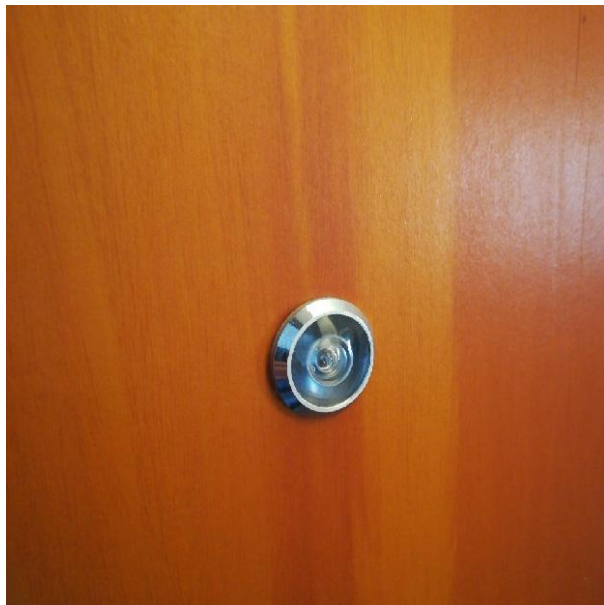
Spionoog zal voor deze relatief lage brandwerendheid de deur niet negatief beïnvloeden, en is niet als gebrek te zien.

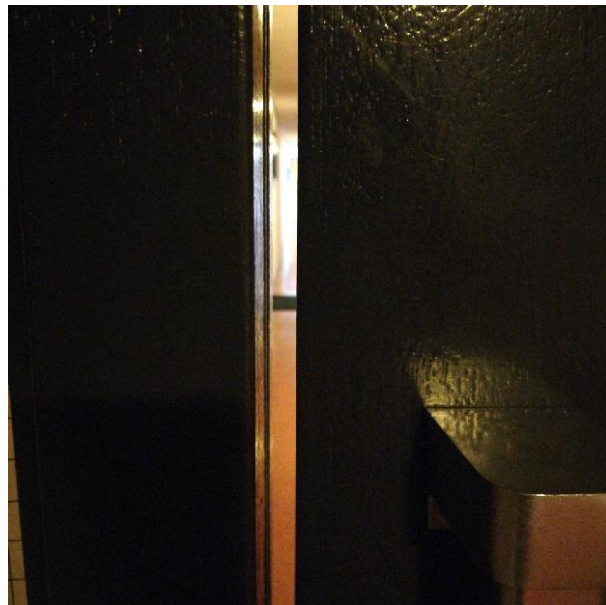
### Gebrek : 103002-034

- 1x**      **Deur: onvoldoende brandwerend**  
De toegepaste deur is onvoldoende brandwerend, hetzij door de kwaliteit van de deur zelf, of door toevoegingen of openingen welke naderhand zijn aangebracht.  
Zie voor herstelmaatregelen de toelichting bij dit gebrek.

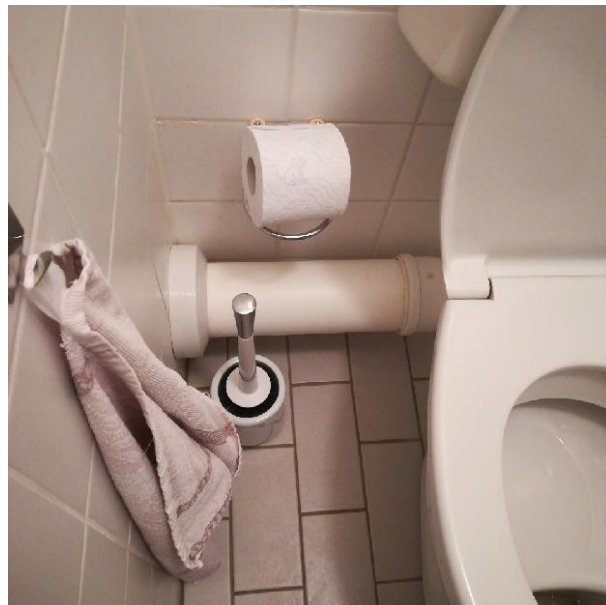
### Gebrek : 103002-039

- 1x Doorvoer kunststof (50-125 mm)**  
Doorvoering van kunststof, tussen Ø50 en Ø125 mm (al dan niet voorzien van isolatie) gaat zonder brandwerende voorzieningen door brandscheiding.  
De doorvoering brandwerend afwerken met een voor dit type brandscheiding aantoonbaar correcte applicatie. Houd rekening met evt. beugeling en terugplaatsen van de isolatie.

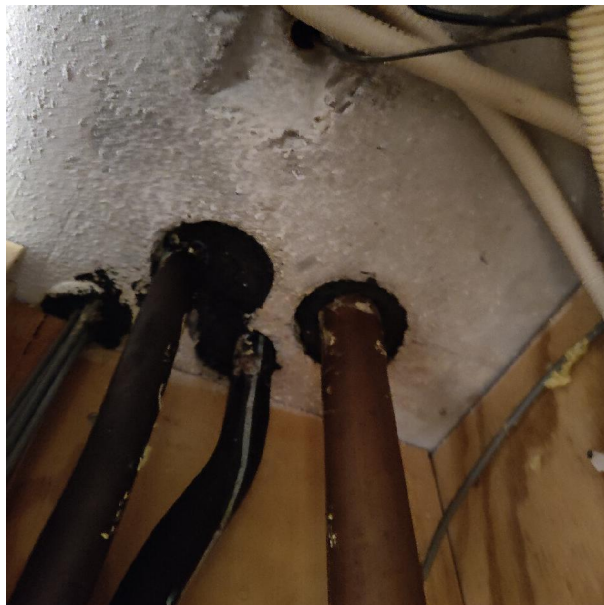
In de woning welke in 2022 als voorbeeldwoning is opgenomen door ons, zijn de doorvoeringen in de meterkasten correct afgewerkt. In de overige woningen lijkt dit echter nog niet gebeurd. Hierom blijven de eerder geconstateerde gebreken met betrekking tot de meterkasten bij alle woningen staan.

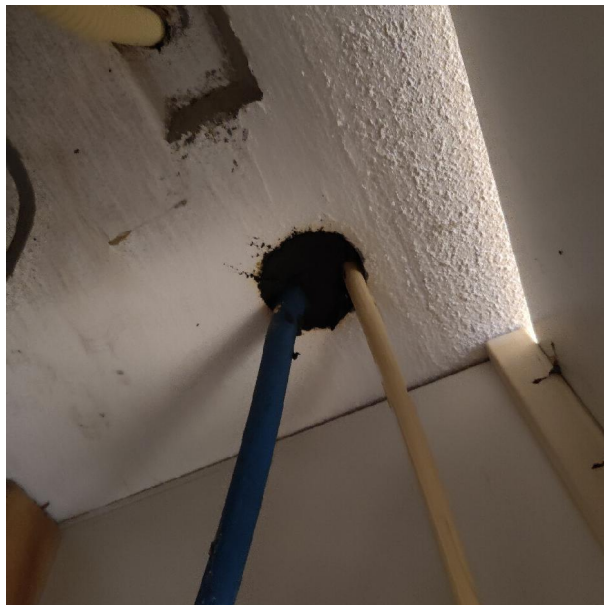
doorvoeringen bij voorbeeldwoning eenmalig afgewerkt, overige woningen kennen dit gebrek nog wel.

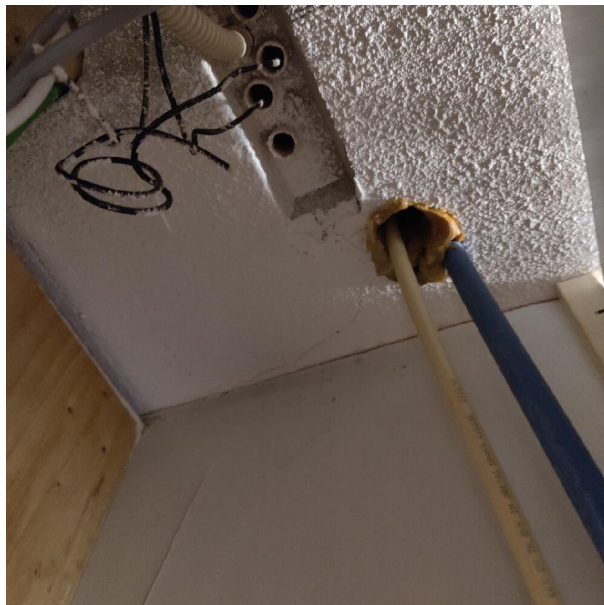
### Gebrek : 103002-011

onderdeel van gebrekkige afwerking meterkast per woning.

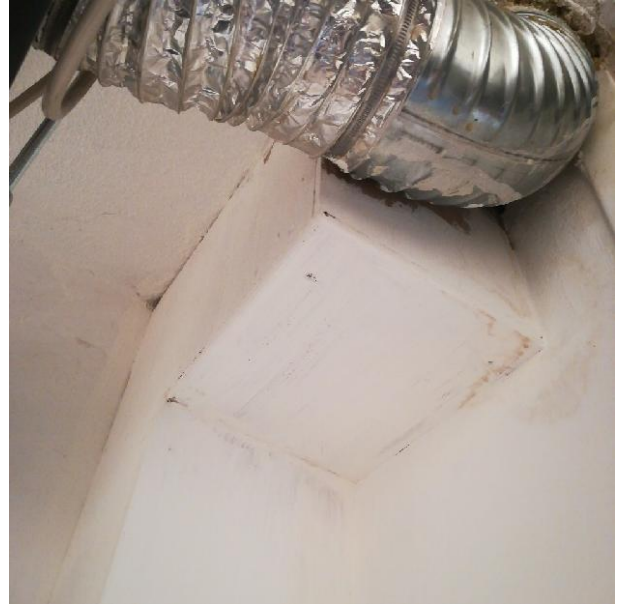
### Gebrek : 103002-008

- 1x Wandopbouw onvoldoende**  
De wandopbouw op zich is onvoldoende om de gevraagde brandwerendheid te kunnen garanderen.  
De wand, of het gedeelte ervan wat niet voldoet, dient vervangen te worden door een wandsysteem wat voldoende brandwerend is. Let hierbij ook op de samenhang met systemen die door de wand voeren (bijvoorbeeld ventilatiekanalen), waarvoor in de wand zelf aanvullende voorzieningen nodig kunnen zijn.

onduidelijk waarvoor deze versleepte schacht dient. afgewerkt met dun plaatmateriaal. Niet goed te beoordelen of dit een gebrek is.

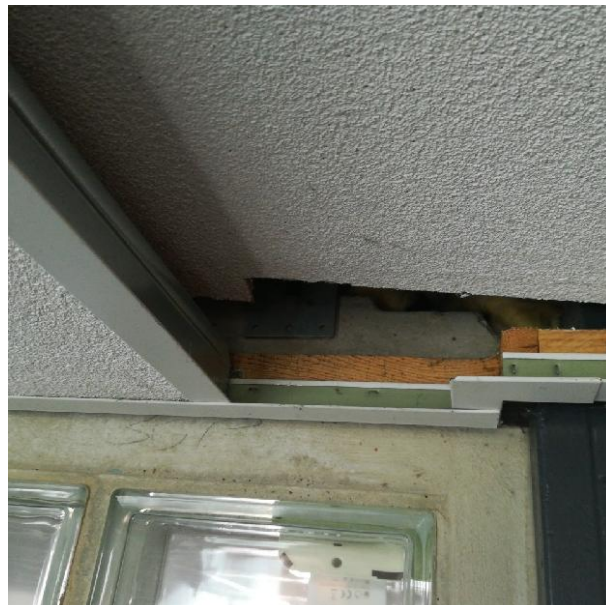
### Gebrek : 103002-018

- 1x Wandopbouw onvoldoende**  
De wandopbouw op zich is onvoldoende om de gevraagde brandwerendheid te kunnen garanderen.  
De wand, of het gedeelte ervan wat niet voldoet, dient vervangen te worden door een wandsysteem wat voldoende brandwerend is. Let hierbij ook op de samenhang met systemen die door de wand voeren (bijvoorbeeld ventilatiekanalen), waarvoor in de wand zelf aanvullende voorzieningen nodig kunnen zijn.

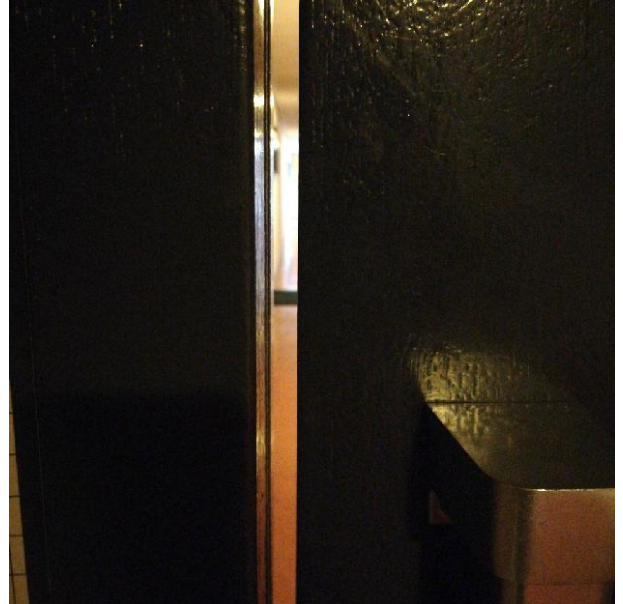
- 1x**      **Deur: onvoldoende brandwerend**  
De toegepaste deur is onvoldoende brandwerend, hetzij door de kwaliteit van de deur zelf, of door toevoegingen of openingen welke naderhand zijn aangebracht.  
Zie voor herstelmaatregelen de toelichting bij dit gebrek.

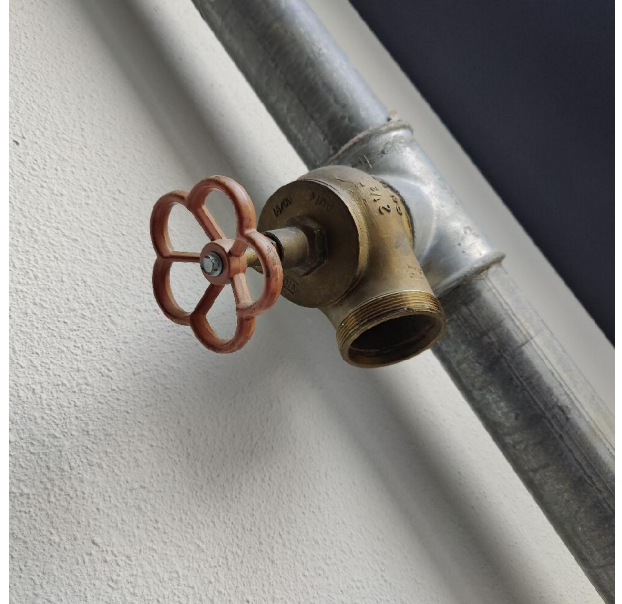
### Gebrek : 103002-020

- 1stp Overig: Installatietechnisch**  
Deze installatietechnische component voldoet niet aan de daarvoor geldende eisen.  
Zie voor verdere omschrijving en herstelmaatregelen de toelichting bij dit gebrek.
