4e Klankbordgroep Voorst

24 januari 2017

- Korte terugblik vorige klankbordgroep
- Aantal inhoudelijke thema's
- Uitwerking verschillende varianten voor invulling van het gebied

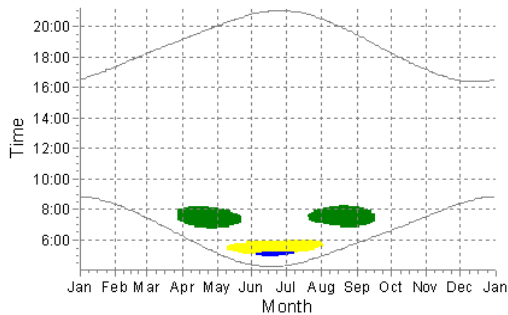
Hoekerweg 1 - Noord: Shadow Receptor: 8,0 × 4,5 Azimuth: 0,0° Slope: 90,0°

- Slagschaduw op de hoekpunten van het kantoorgebouw
- Voor dit specieke gebouw gedurende ochtend (voor 8 uur a.m.)

SHADOW - Calendar, graphical

Calculation: SS - E92 - 3WTGs - Hoekerweg

No.	Shadow hours per year
	[h/year]
Noord	36:27
Oost	45:27
Noord	29:41
Zuid	34:58

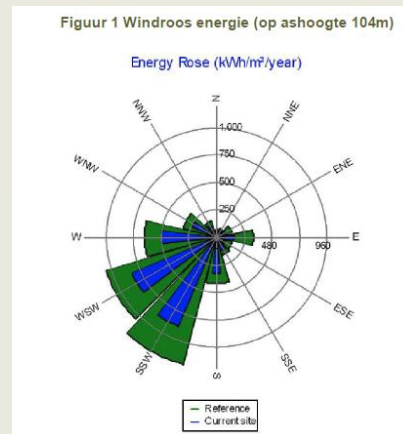
- Berekeningen met WindPro voor verschillende varianten: Enercon E92 met verschillende ashoogtes
- Rekening houdend met locatie

Opbrengst – 3 windturbines
E92, 90 m ashoogte	18.229 MWh/jaar (2.642 vollasturen)
E92, 104 m ashoogte	19.670 MWh/jaar (2.851 vollasturen)
E92, 120 m ashoogte	21.294 MWh/jaar (3.086 vollasturen)
